**Rapport préliminaire de l'ERGEG sur  
les enseignements à tirer de  
la panne d'électricité  
du 4 novembre 2006 en Europe**

**Réf. : E06-BAG-01-05**  
20 décembre 2006

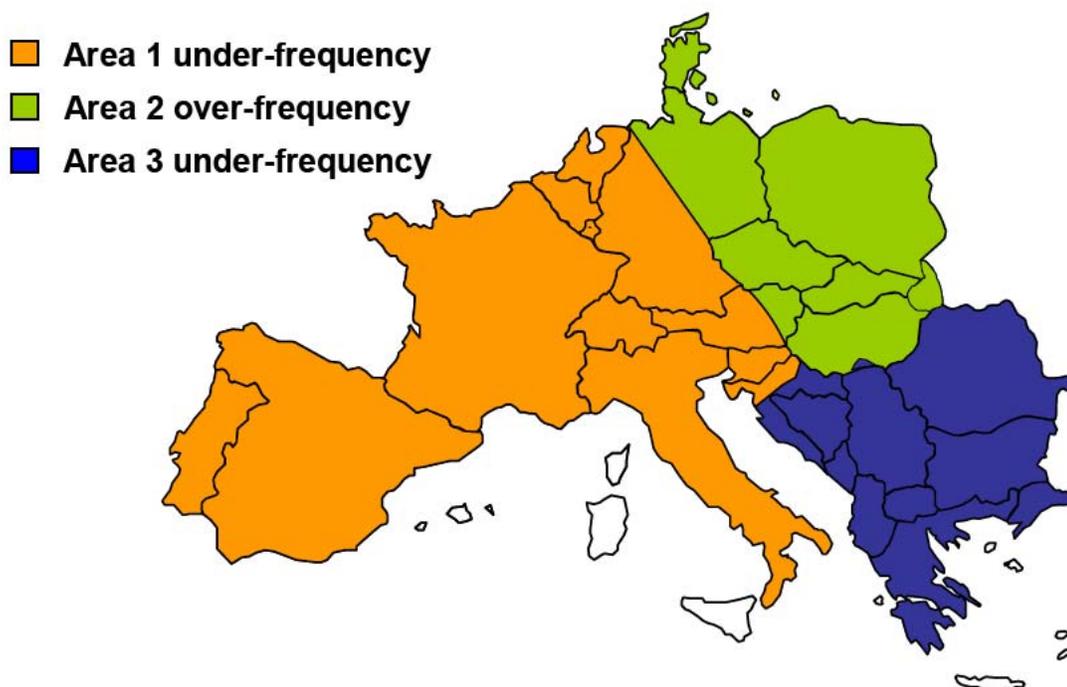
Lors de la panne du 4 novembre, le réseau de l'UCTE s'est divisé en trois parties. Dans le Sud-Ouest de l'Europe, la fréquence est tombée à des niveaux proches de 49 Hz et une grande part de la consommation a été délestée. Dans le Sud-Est de l'Europe, une baisse plus légère de la fréquence jusqu'à 49,7 Hz a eu lieu. Dans le Nord-Est de l'Europe, une augmentation assez importante de la fréquence jusqu'à 50,4 Hz a été observée. Pour plus de clarté, les conséquences de ces différents événements sont présentées et évaluées séparément. De plus, la situation en Allemagne est décrite en détails. Lors de l'étude de la panne en termes de séquence des événements, cette séparation géographique de l'analyse sera conservée.
